ID 02

Monitoring – spremljanje pomikov in deformacij v realnem času

JANEZ ROŠER¹, ANDREJ KOS², DOC.DR. JOŽE KORTNIK¹, ALEŠ LAMOT³,
DOC.DR. MILIVOJ VULIČ¹

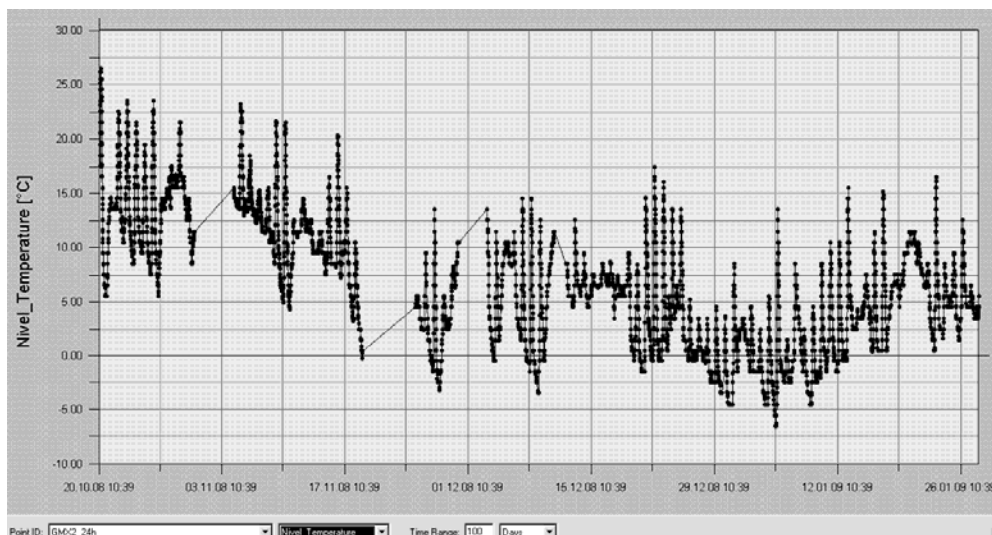
Slika 7.: Temperatura [°C] GMX2

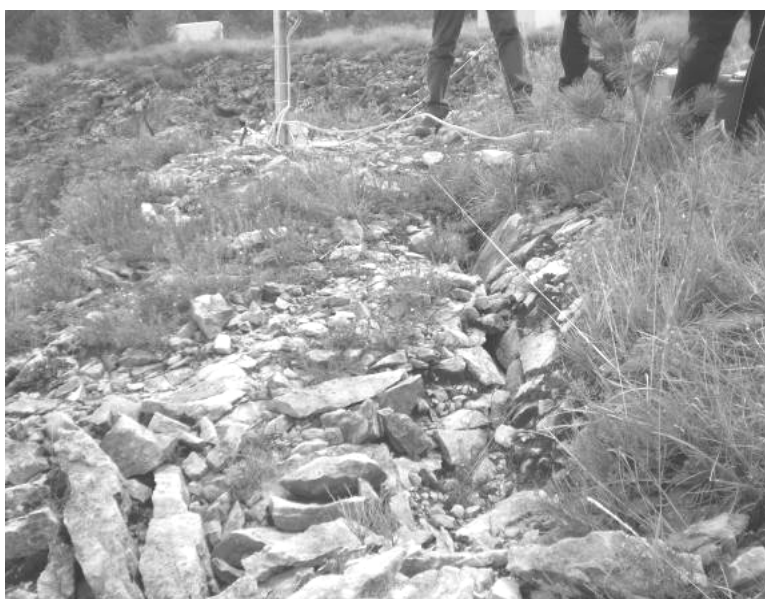
Slika 9.: Razpoka za klinom

Da je moč sklepati, da se točka res premika, potrjujejo tudi sorazmerne spremembe inklinacije X,Y na točki GMX2. Iz podatkov sledi, da se razpoka za klinom širi. Na podlagi ugotovljenih premikov točke GMX2 so se odgovorni odločili, da nevaren skalni blok odstranijo. Tudi regresijske krivulje grafov opazovanj jasno kažejo in potrjujejo premikanje točke GMX2 v smereh kot je navedeno zgoraj. Primer grafa z regresijskimi krivuljami je predstavljen na sliki 10.

Razpoka za kamninskim blokom (Slika 9) je segala vse do medetažne ravnine, na kateri je slonel blok (Slika 13).

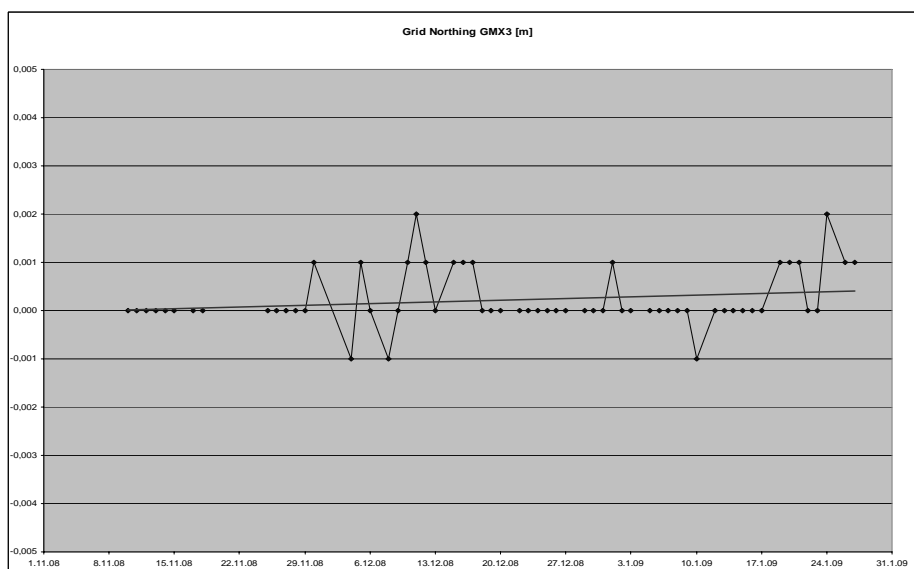
Slika 11.: Regresijska krivulja koordinatnega odstopanja točke GMX3

Podatki opazovanj točke GMX3 kažejo, da se je točka v obdobju treh mesecev, med 27.11.2008 in 26.02.2009, premaknila za 7 mm. Regresijske krivulje podatkov opazovanj samo potrjujejo rahlo premikanje točke GMX3 (Slika 11).

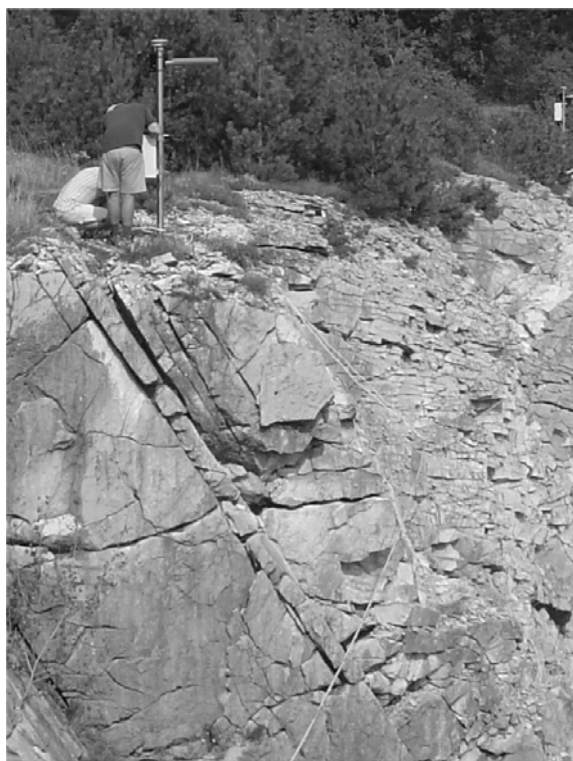
Slika 12.: Točka na opazovanem kamninskem bloku

Do sedaj smo z opazovanji na točki GMX2 zaznali premik velikosti 7 mm v obdobju treh mesecev, medtem ko smo na ostalih dveh opazovanih točkah zaznali le manjši premik (cca. 1 mm na vsaki točki, kar jasno kažejo tudi regresijske krivulje sprememb izmerjenih koordinat 24 urnih opazovanj). Glede na z vzpostavljenim monitoringom ugotovljeno stalno premikanje točke GMX2 so se odgovorni odločili, da nevaren skalni blok odstranijo. Po odstranitvi nevarnega kamninskega bloka se je pokazalo, da je bila odločitev, ki je bila sprejeta na podlagi rezultatov naših opazovanj, pravilna. Kamninski blok je bil naslonjen na medetažno ravnino, ki je držala celotno gmoto na robu pridobivalnega dela jame (Slika 12).

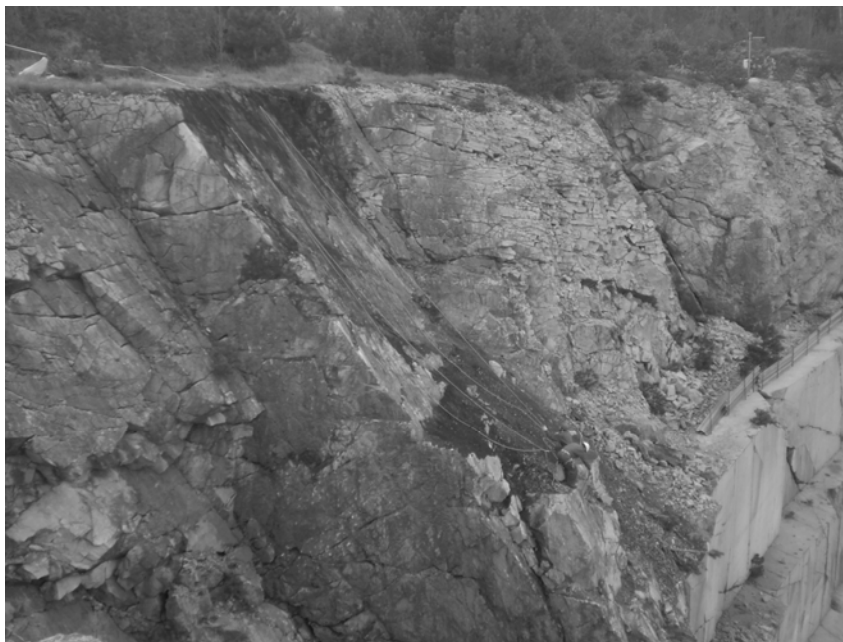
Slika 13.: Po odstranjenem kamninskem bloku
